- S01 – PŘÍTOK OD VLČÍ LOUKY  
REVITALIZACE KORYTA PŘÍTOKU OD VLČÍ LOUKY,  
ÚPRAVA SPÁDOVÝCH POMĚRŮ POMOCÍ KAMENNÝCH STUPŇŮ,  
STABILIZACE PROFILU POMOCÍ KAMENNÝCH PASŮ  
BRODOVÝ PROPUSTEK NA KOZÍ CESTĚ
- S02 – "RYBNÍČEK"  
BOČNÍ MVN NAPÁJENÁ Z PRAMENNÝCH PŘÍTOKŮ,  
HLOUBKA MVN cca 16 m

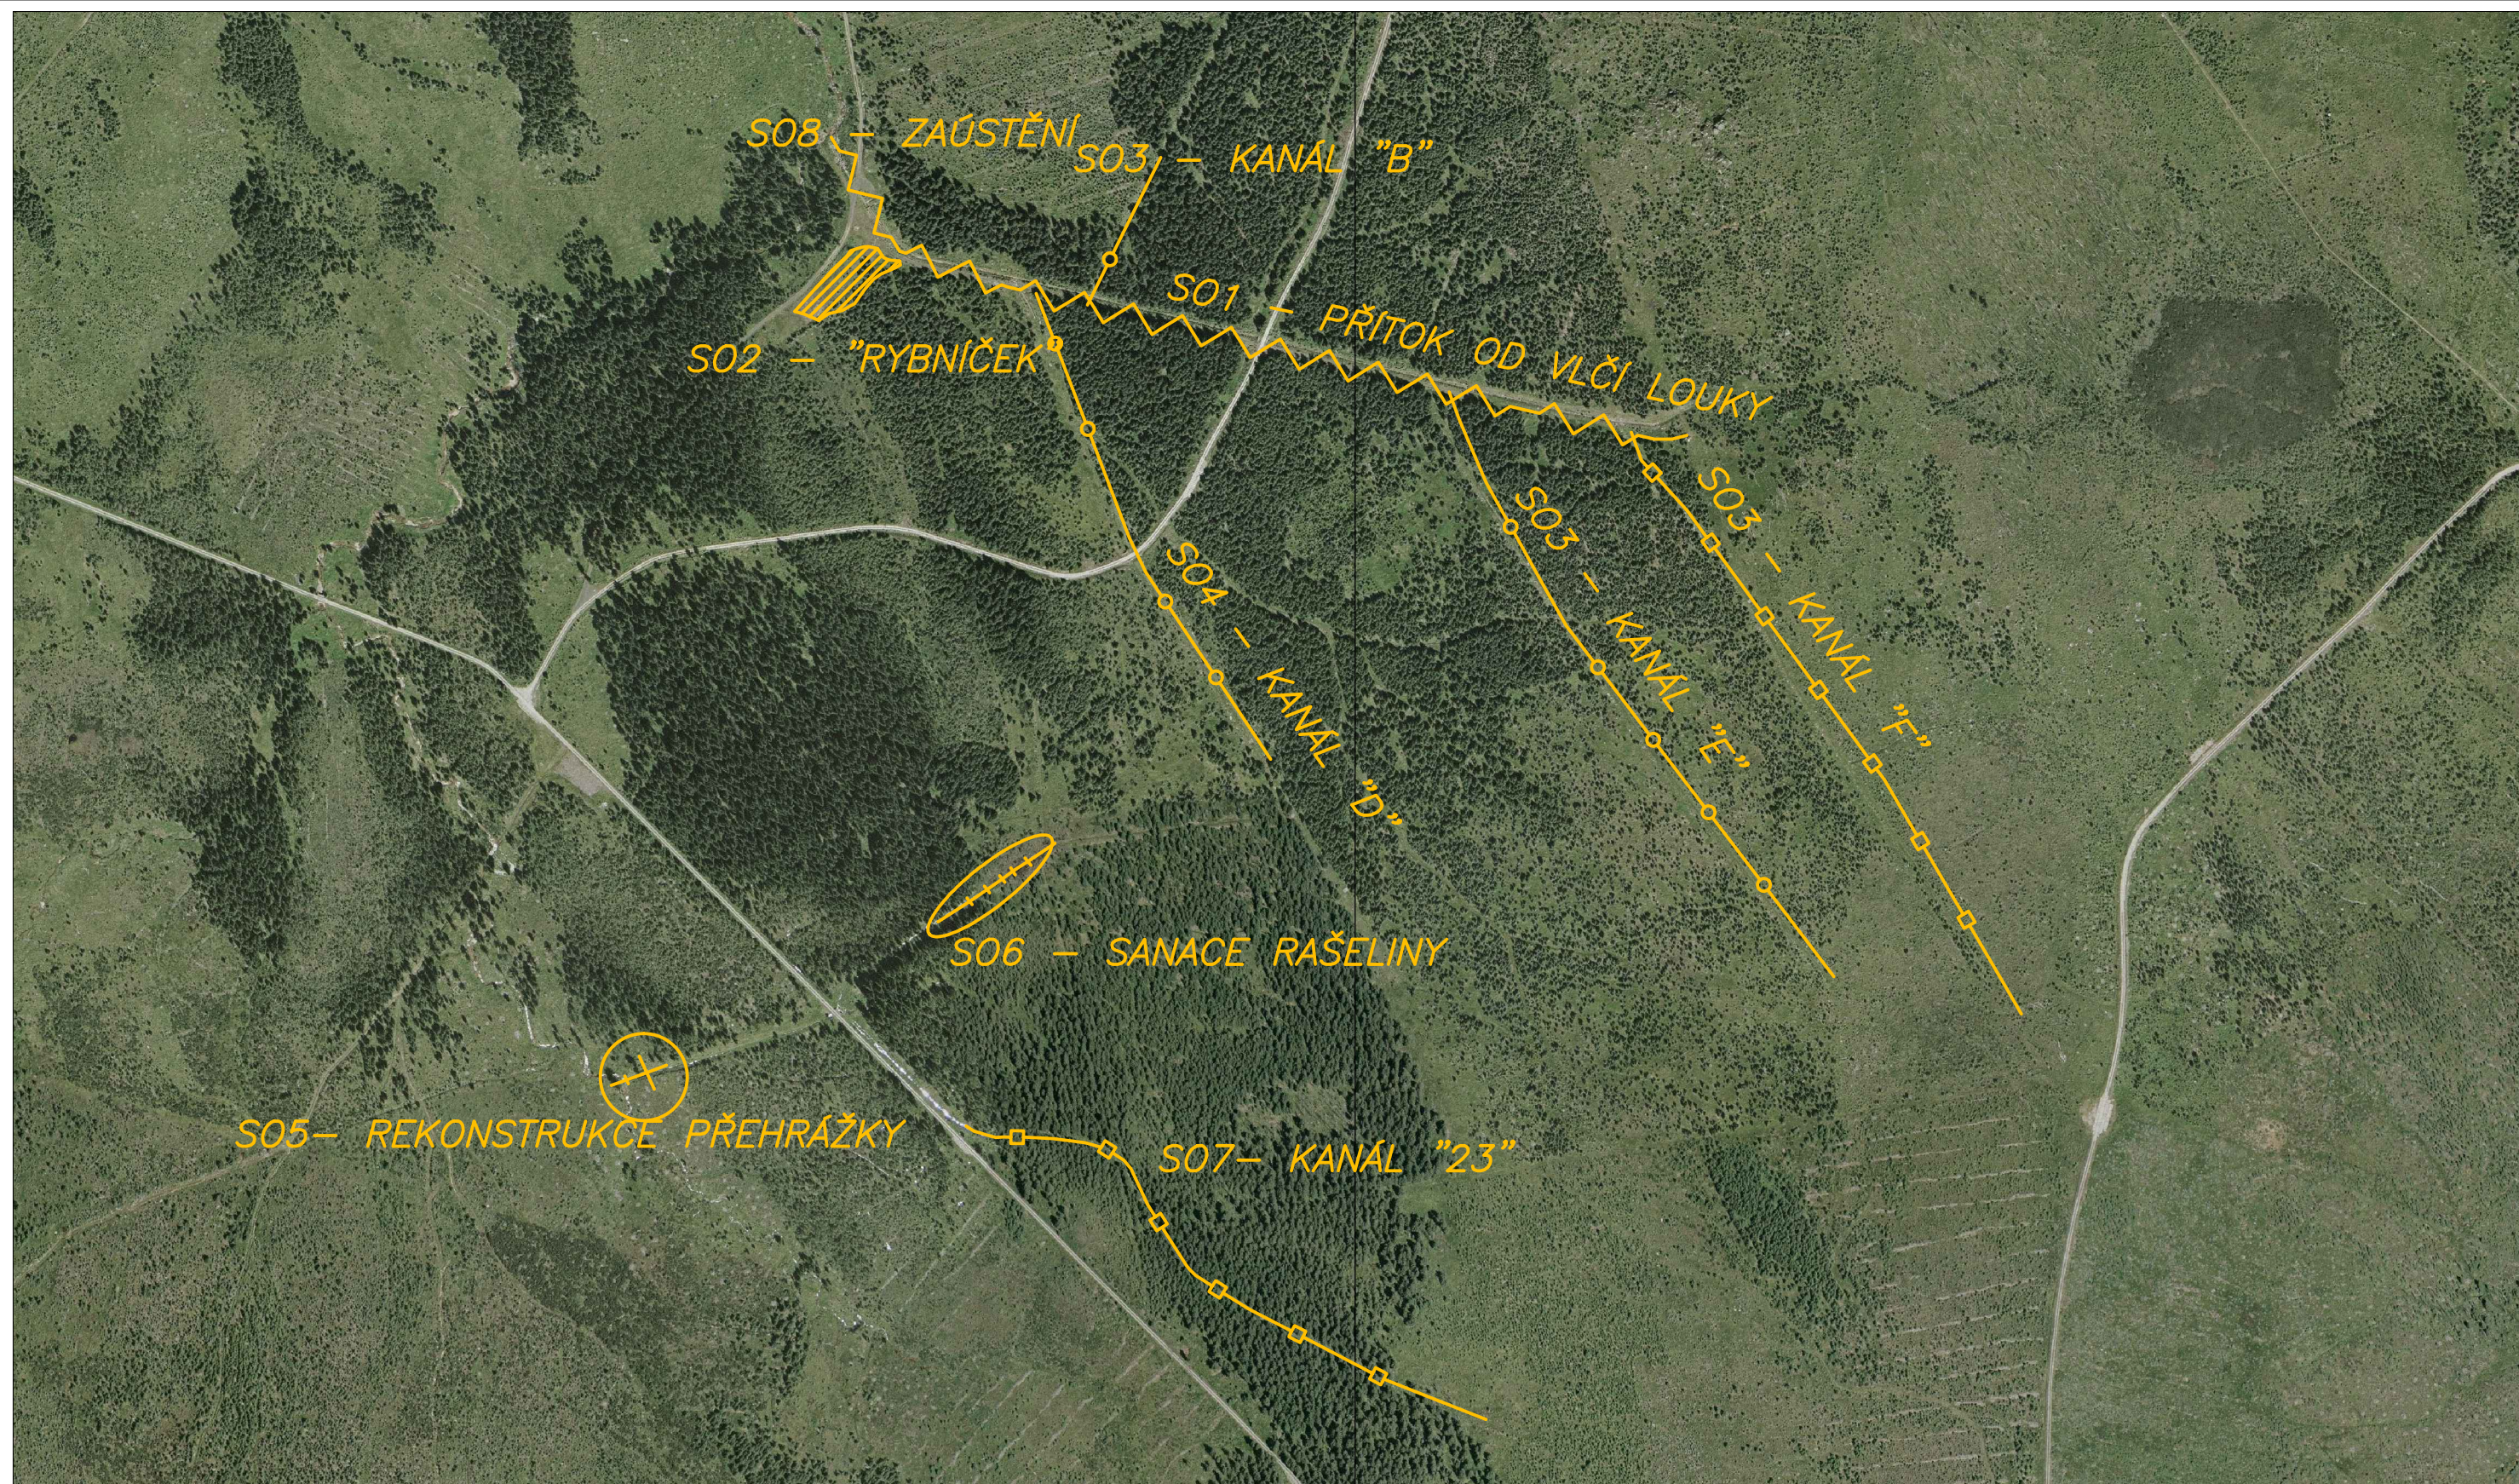
- S03/4 – KANÁL "B"  
5 x SRUBOVÁ STĚNA S PŘISYPÁNÍM ZEMINY NA LÍCE
- S03/4 – KANÁL "D"  
16 x SRUBOVÁ STĚNA S PŘISYPÁNÍM ZEMINY NA LÍCE
- S03/4 – KANÁL "E"  
18 x SRUBOVÁ STĚNA S PŘISYPÁNÍM ZEMINY NA LÍCE
- S03/4 – KANÁL "F"  
CELKOVÉ ZASYPÁNÍ V CELÉ DÉLCE TRASY KANÁLU

- S05 – REKONSTRUKCE PŘEHRAŽKY  
CELKOVÁ REKONSTRUKCE SRUBOVÁHO OBJEKTU
- S06 – SANACE RAŠELINY  
5 SRUBOVÝCH PŘEHRAŽEK RŮZNÉ SPÁDOVÉ VÝŠKY
- S07 – KANÁL "23"  
CELKOVÉ ZASYPÁNÍ PŘÍKOPU – KLEJONÁŽ
- S08 – ZAÚSTĚNÍ DO ČERNÉHO POTOKA  
VYBUDOVÁNÍ BALVANITÉHO SKLUZU
